Incontro pubblico
2002: il Lambro a vent'anni dall'alluvione

STATO AMBIENTALE DEL FIUME LAMBRO

Pietro Genoni
ARPA Lombardia
Settore Monitoraggi Ambientali

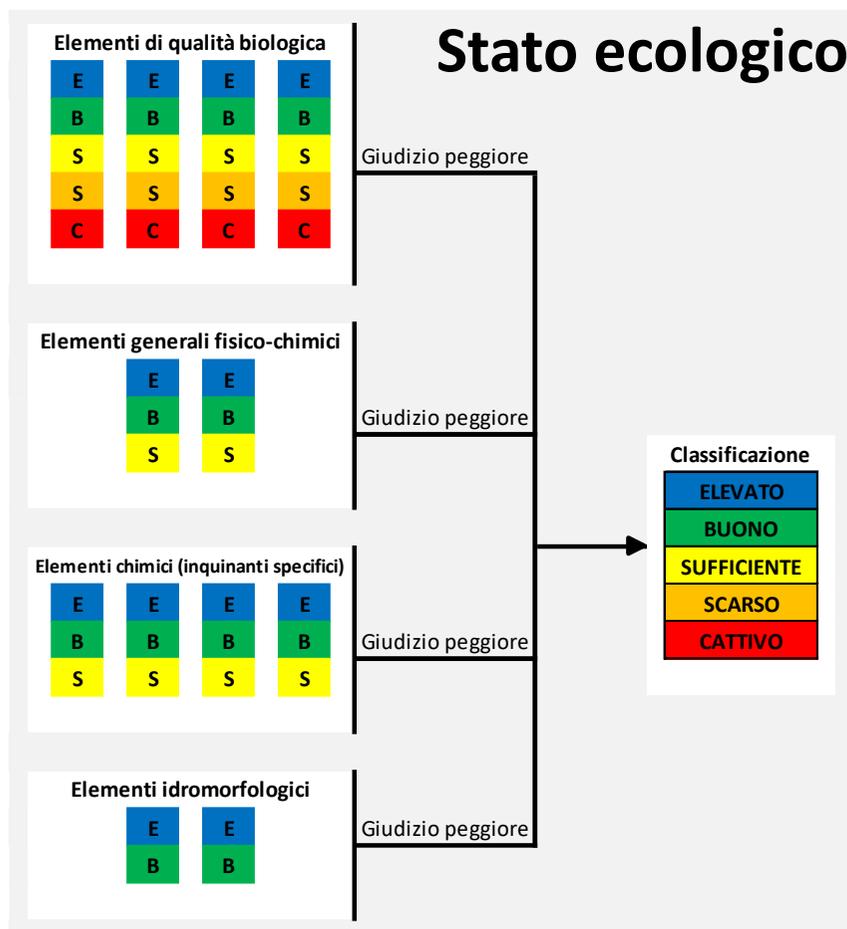
Classificazione dello stato ambientale

- **Elementi di qualità biologica (EQB)**

- Macroinvertebrati bentonici (insetti, molluschi, crostacei, ...)
- Macrofite (piante acquatiche e alghe macroscopiche)
- Fitobentos (diatomee)
- Fauna ittica

- **Elementi di qualità fisico-chimica**

- LIMeco (nitrati, ammoniaca, fosforo, ossigeno disciolto)

- **Elementi di qualità chimica**

- metalli (arsenico, cromo), pesticidi (glifosate, AMPA, metolachlor, terbutilazina, bentazone, oxadiazon, ...), composti organici volatili, PFAS, ...

- **Elementi idromorfologici**

- Indice di Qualità morfologica (IQM)
- Indice di Alterazione del Regime Idrologico (IARI)

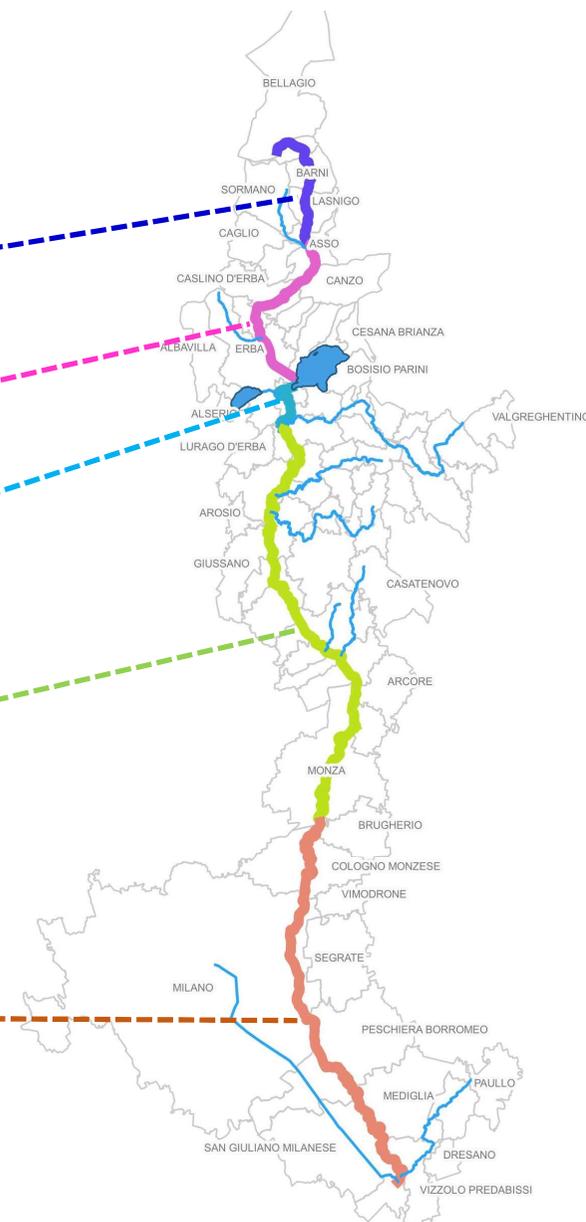
Nel primo tratto del fiume Lambro sono stati individuati **5 corpi idrici**

dalla sorgente alla confluenza del Valle della Roncaglia

dal Valle della Roncaglia al lago di Pusiano

dal lago di Pusiano al depuratore di Merone

dal depuratore di Merone al depuratore di Monza

dal depuratore di Monza alla confluenza del Redefossi

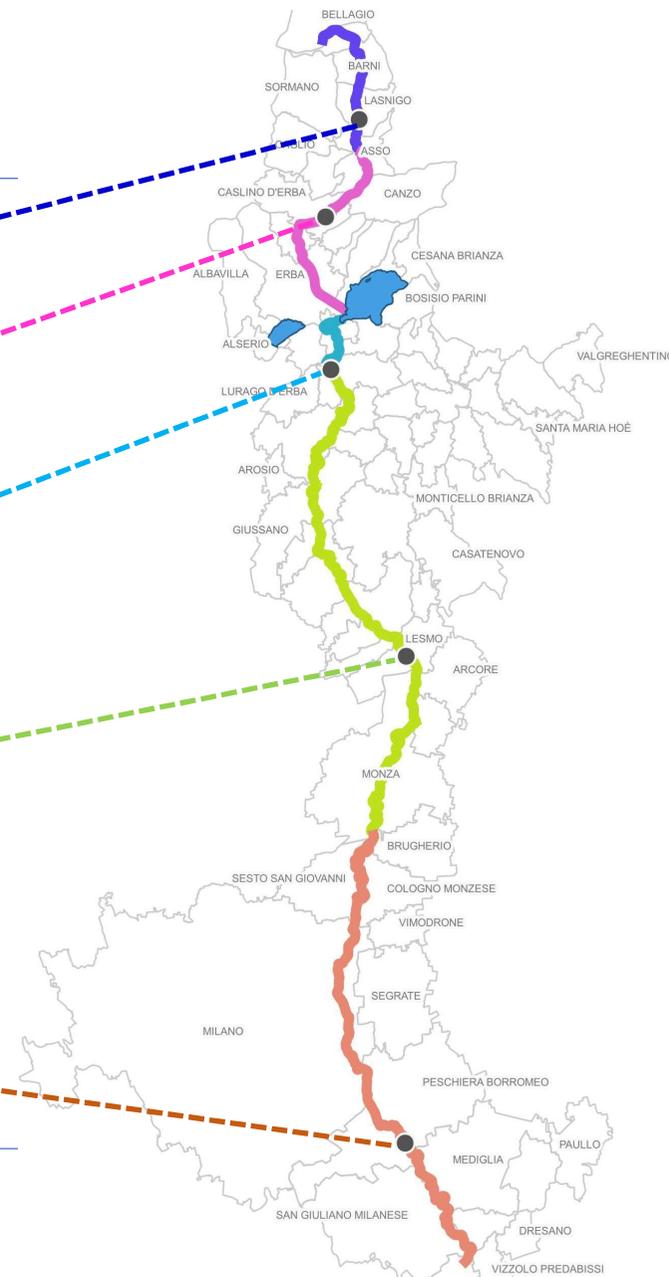
Stazioni di monitoraggio

In ciascun corpo idrico sono state individuate **5 stazioni di monitoraggio**

LASNIGO

CASTELMARTE

MERONE

LESMO

PESCHIERA BORROMEO

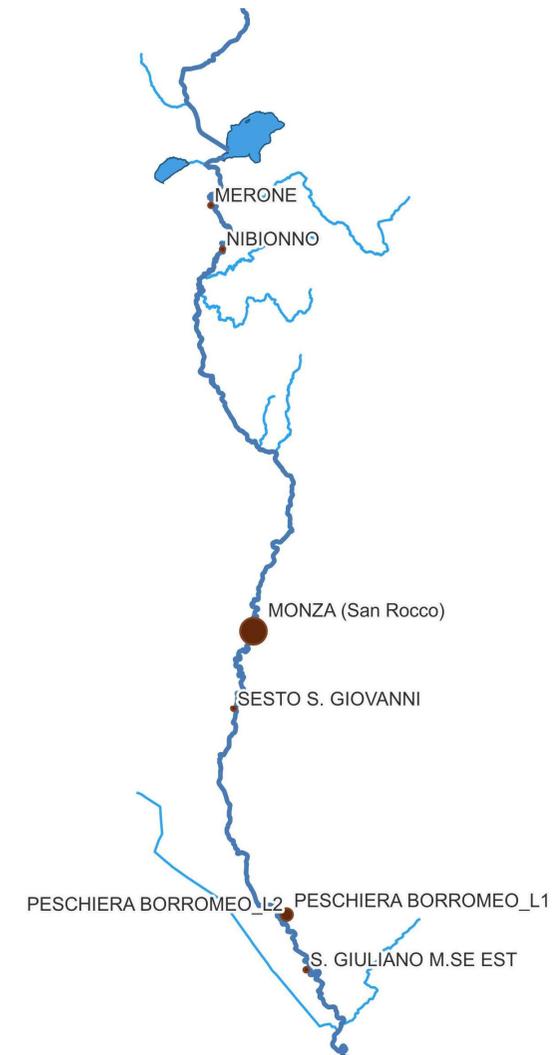
Pressioni e impatti

Corpo idrico	Pressioni significative	Impatti significativi
dalla sorgente alla confluenza del Valle della Roncaglia	Alterazioni idromorfologiche	Inquinamento chimico
dal Valle della Roncaglia al lago di Pusiano	Dilavamento superfici urbane Alterazioni idromorfologiche	Inquinamento chimico Inquinamento microbiologico Habitat alterati dovuti a cambiamenti morfologici
dal lago di Pusiano al depuratore di Merone	Dilavamento superfici urbane Alterazioni idromorfologiche	Inquinamento chimico Inquinamento microbiologico Inquinamento organico Inquinamento da nutrienti Habitat alterati dovuti a cambiamenti morfologici
dal depuratore di Merone al depuratore di Monza	Scarichi urbani Sfioratori di piena Dilavamento superfici urbane Alterazioni idromorfologiche	Inquinamento chimico Inquinamento microbiologico Inquinamento organico Inquinamento da nutrienti Habitat alterati dovuti a cambiamenti morfologici

dal depuratore di Monza alla confluenza del Redefossi	Scarichi urbani Sfioratori di piena Siti contaminati/siti industriali abbandonati Dilavamento superfici urbane Alterazioni idromorfologiche	Inquinamento chimico Inquinamento microbiologico Inquinamento organico Inquinamento da nutrienti Habitat alterati dovuti a cambiamenti morfologici

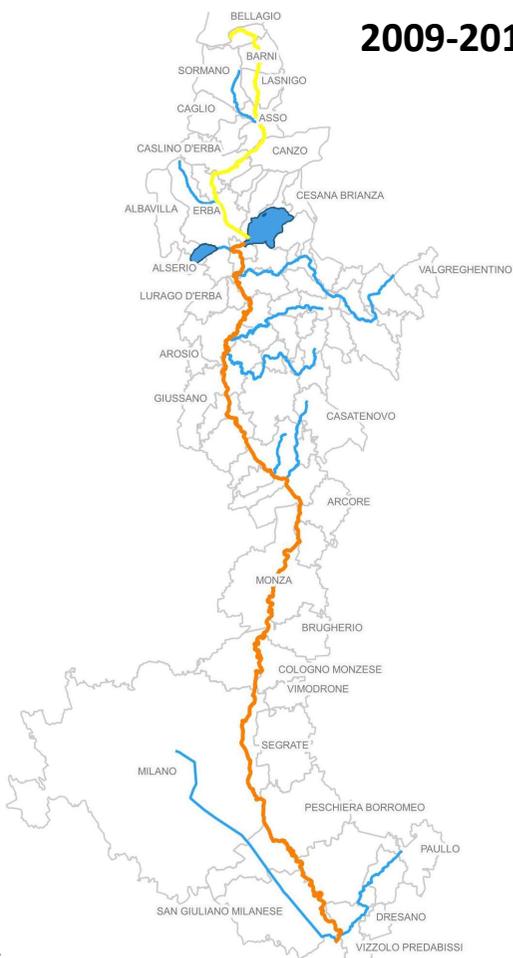
Stazione	Stato ecologico 2009-2014
Lasnigo	SUFFICIENTE
Castelmarte	SUFFICIENTE
Merone	SCARSO
Lesmo	SCARSO
Peschiera Borromeo	SCARSO

EQB	LIMeco	Chimici
SUFFICIENTE	BUONO	SUFFICIENTE
SUFFICIENTE	BUONO	SUFFICIENTE
SCARSO	BUONO	SUFFICIENTE
SCARSO	SUFFICIENTE	SUFFICIENTE
SCARSO	SCARSO	SUFFICIENTE

Chimici >SQA-MA
AMPA
AMPA
AMPA, glifosate
AMPA, cromo
AMPA, glifosate

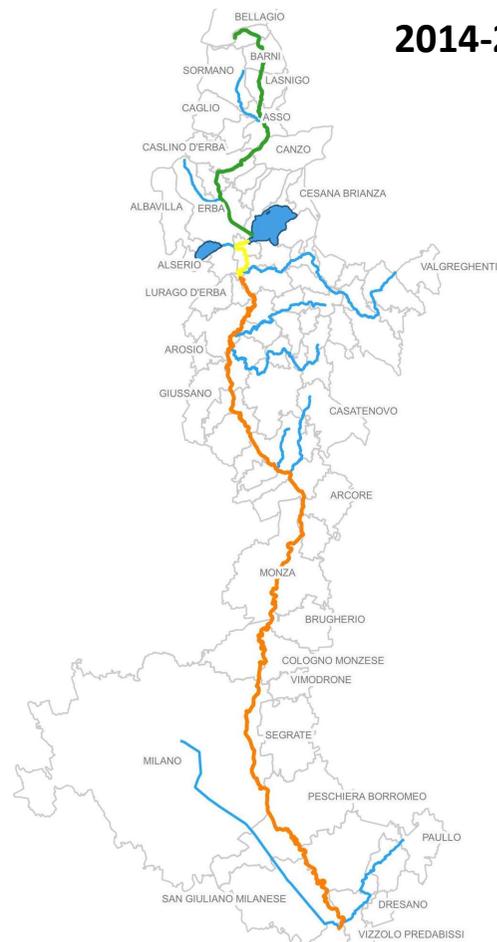
Stazione	Stato ecologico 2014-2019
Lasnigo	BUONO
Castelmarte	BUONO
Merone	SUFFICIENTE
Lesmo	SCARSO
Peschiera Borromeo	SCARSO

EQB	LIMeco	Chimici
BUONO	ELEVATO	BUONO
BUONO	ELEVATO	BUONO
SUFFICIENTE	ELEVATO	BUONO
SCARSO	SUFFICIENTE	SUFFICIENTE
SCARSO	SCARSO	SUFFICIENTE

Chimici >SQA-MA
-
-
-
AMPA, glifosate
AMPA, glifosate

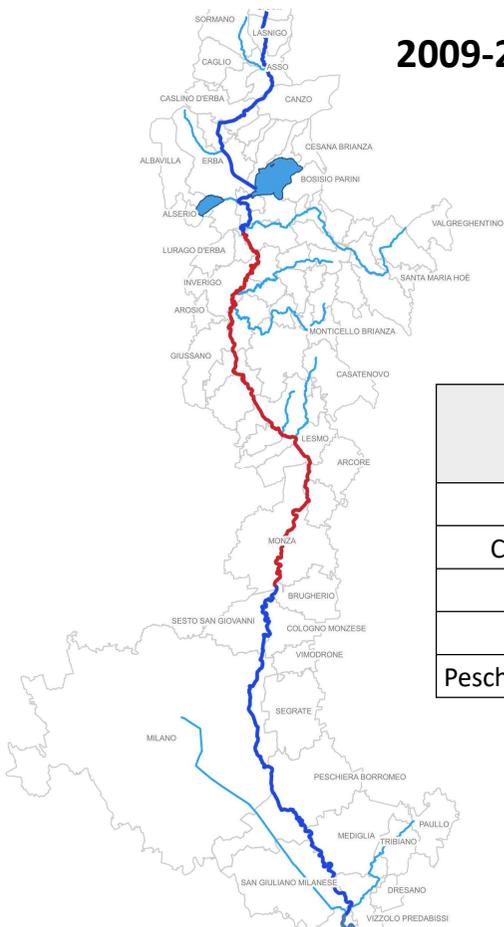
Stazione	Stato chimico 2009-2014	Sostanze che determinano la classificazione
Lasnigo	BUONO	-
Castelmarte	BUONO	-
Merone	BUONO	-
Lesmo	NON BUONO	cadmio
Peschiera Borromeo	BUONO	-

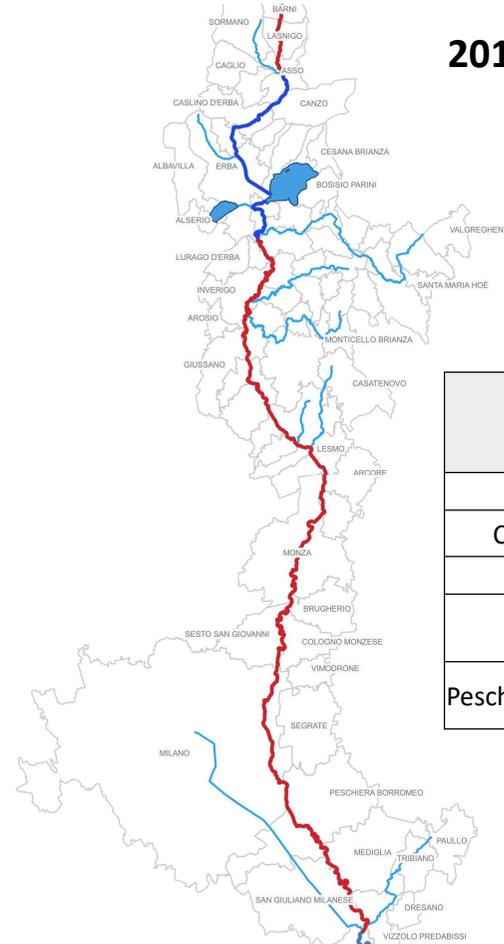
2014-2019

Stazione	Stato chimico 2009-2014	Sostanze che determinano la classificazione
Lasnigo	NON BUONO	esaclorobenzene
Castelmarte	BUONO	-
Merone	BUONO	-
Lesmo	NON BUONO	esaclorobenzene; PFOS; fluorantene
Peschiera Borromeo	NON BUONO	para-terz-ottilfenolo; benzo(a)pirene; PFOS

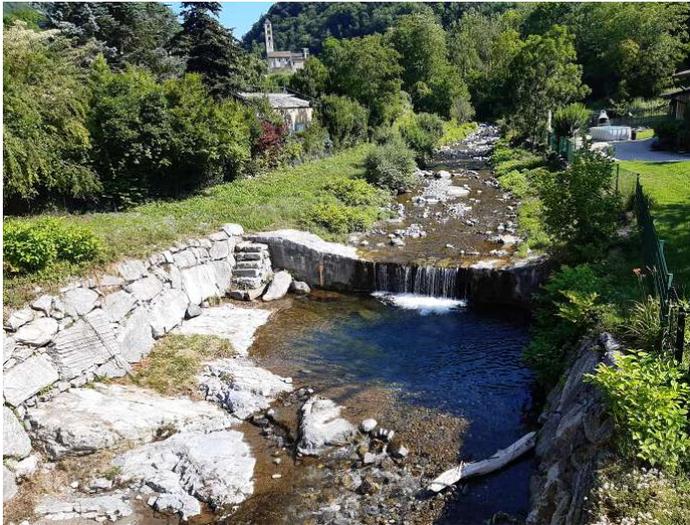
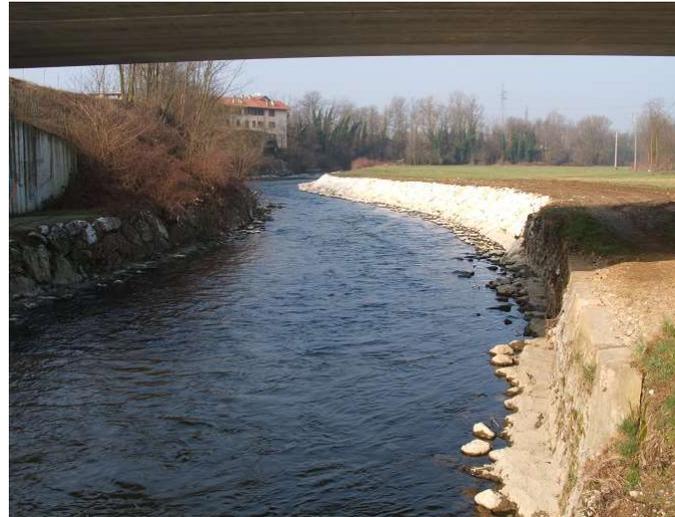
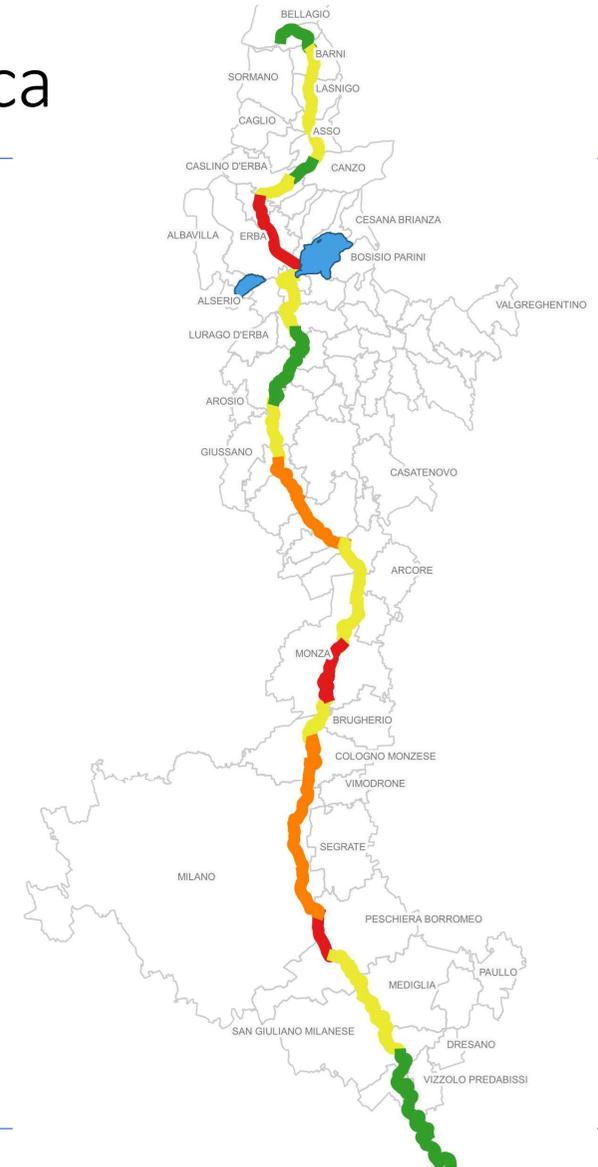
Elementi morfologici: Indice di Qualità Morfologica

Indice di Qualità Morfologica da buono a scarso:

- assenza di piana inondabile
- assenza di dinamica dell'alveo
- omogeneità della sezione
- presenza diffusa di opere di attraversamento
- presenza di difese di sponda

ELEVATO
BUONO
SUFFICIENTE
SCARSO
CATTIVO
